ASOCIACION DE SUSCRIPTORES DEL ACUEDUCTO DE LA VEREDA PAVITAS

INFORME GESTIÓN 2020-2021

1. INVERSION DIAGNOSTICO, TANQUE DESARENADOR Y LINEAS DE CONDUCCION

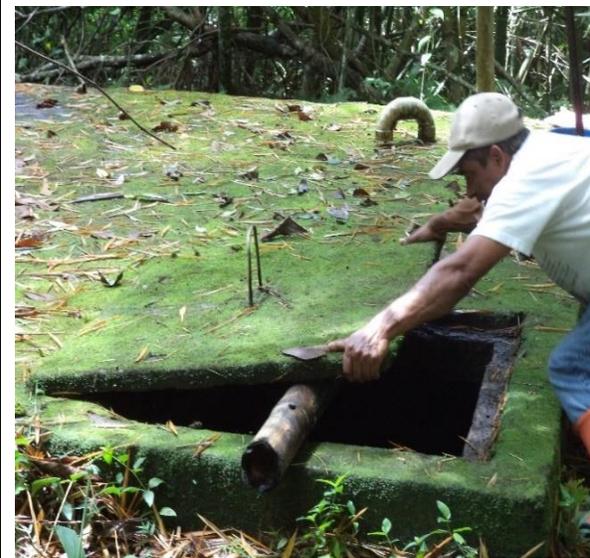
Foto aspecto inicial del tanque

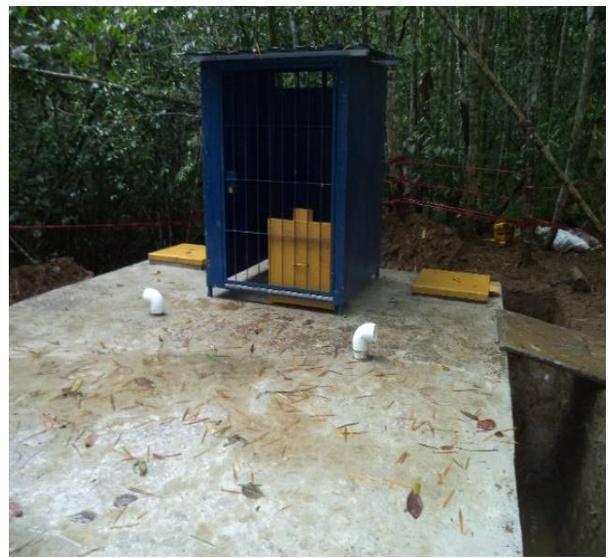
Foto después de terminada las obras

1. Se abrieron dos (2) accesos de 0.60x0.60 sobre la losa del tanque, y se fundió sardinel en concreto con tapas metálicas en alfajor con seguridad y candados.

2. Se instalaron de válvulas de paso directo, válvula flotadora en acero inoxidable con flota en PVC, válvula de salida HD extremos lisos, válvulas de lavado e instalación de tubería de rebose.

3. Se fundieron cajas para la protección de las válvulas, con seguridad en tapas metálicas de alfajor con candados.
4. Se repelló con impermeabilizado interior del tanque almacenamiento.

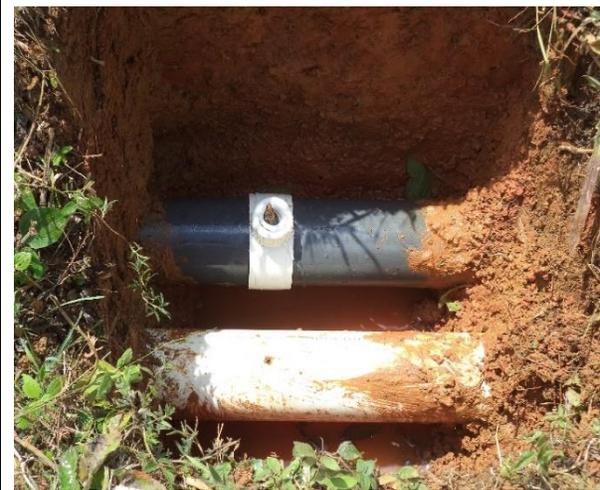
4. La línea de conducción de 4", presenta cámaras de aire dificultando el fluido de agua a la red de distribución.
5. Presencia de lodos en el tanque desarenador

Tubería con sacada de aire rudimentario

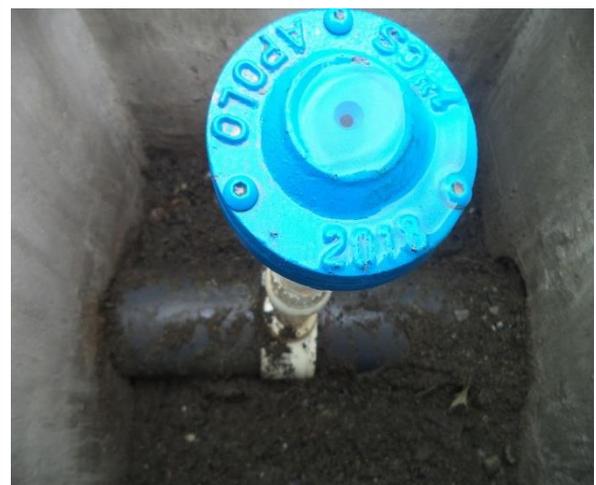
Ventosa automática de doble acción con caja

1. Se instalaron de dos (2) ventosas HD 1" cámara sencilla de doble acción, con cajas de protección y seguridad en tapas metálicas en alfajor con candados.
2. Se construyó caja seguridad para válvula de purga, con candado.
3. Suministro comparador de cloro residual marca Hach CN-66.

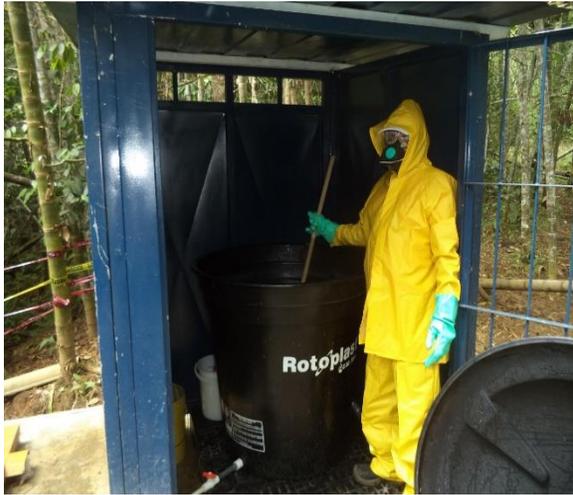
Caseta de desinfección sobre tanque de almacenamiento, el operador de redes en proceso de desinfección.

5. Se hizo excavación sobre ancho alrededor del tanque de 70 cms.
6. Limpieza y repellos exterior tanque con Sika 2.
7. Se instaló caseta metálica de 1,50 x 1,50 x 2,10 de altura, con ventilación superior y puerta reja con seguridad, para realizar la cloración.

8. Se instaló de tanque de mezclado para suministrar hipoclorito de calcio al 70% de concentración y Kit de protección de operario.
9. Se hizo limpieza entorno tanque y aislamiento con alambre de púa 4 hilos.

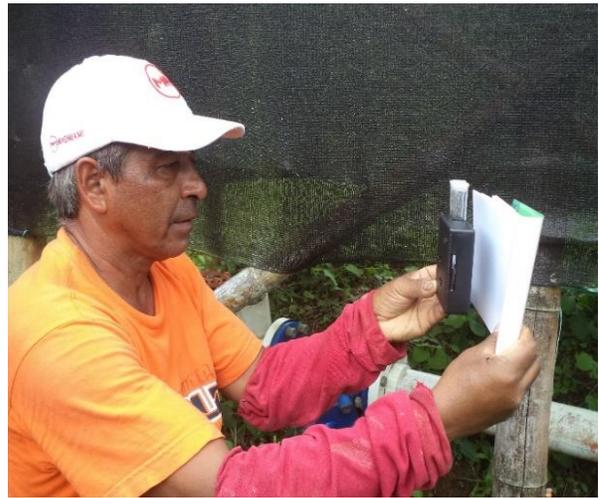
Medición de cloro residual macro 11:00 am, 1,00 mg/L

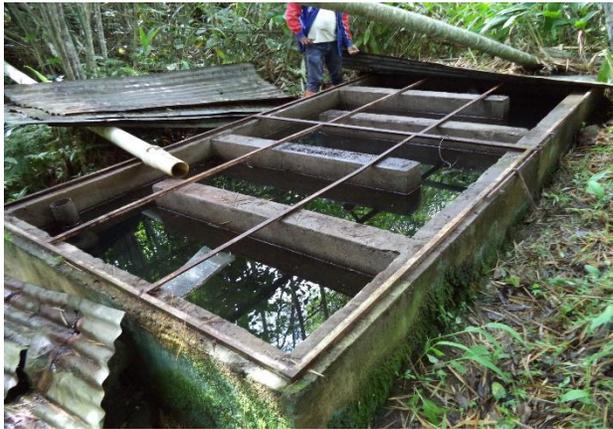
6. El tanque desarenador presenta filtraciones en los muros y en los emboquillados de las tuberías de entrada y salida.
7. La línea de distribución no presenta válvulas de purga que le permita eliminar sedimentos.

Aspecto del tanque desarenador inicial

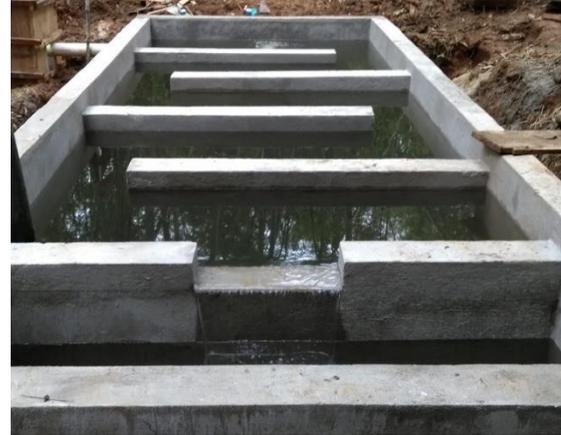
Tanque desarenador terminado

1. Se efectuó excavación sobre ancho alrededor del tanque de 70 cms.
2. Se hizo repelló impermeabilizado interior tanque desarenador con Sika.
3. Se hizo fundición de 13,20 ml de viga de amarre de 12x 20 cms, y refuerzos en hierro de 3/8" y flejes en 1/4" cada 20 cms
4. Se construyó de poceta de salida con vertedero de 50 cms
5. Instalación de válvulas de paso directo y válvulas de lavado e instalación de tubería de rebose.
6. Se fundieron 2 cajas protección válvulas con seguridad en tapas metálicas de alfajor con candados.
7. Se repelló exterior tanque con Sika 2.
8. Se instaló Válvula antiretorno PVC de 4" en salida de tanque desarenador.
9. Se hizo instalación de estructura metálica y cubierta en zinc ondulado
10. Se realizó limpieza entorno tanque y aislamiento con alambre de pura 4 hilos.

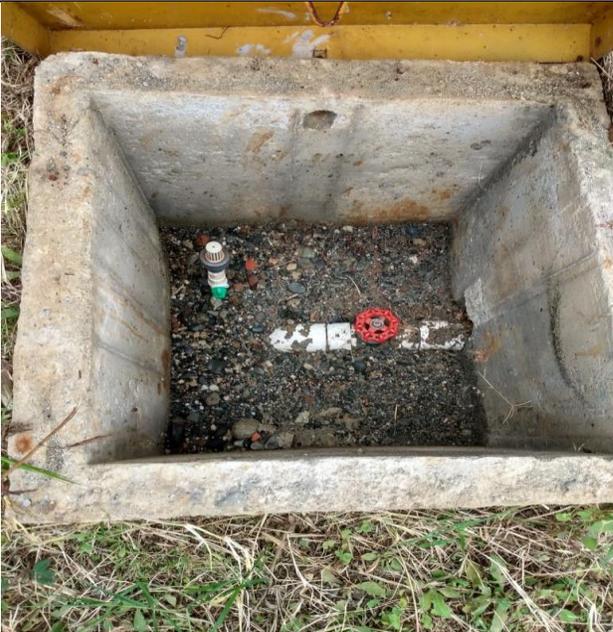
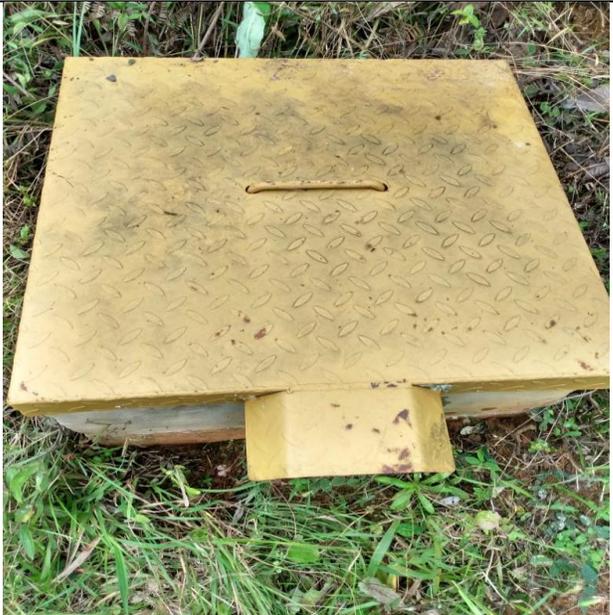
Cajas seguridad para válvula de sectorización, con candado de seguridad y tapas metálicas en alfajor en la red de distribución

1. Se instalaron dos (2) válvulas de purga en la red de distribución, con cajas de protección y seguridad en tapas metálicas en alfajor con candados.
4. Se construyeron dos (2) cajas seguridad para válvula de sectorización, con candado de seguridad, en la red de distribución.
5. Se construyeron de cuatro (4) puntos de muestreo en ladrillo limpio, placas en concreto y ventanilla metálica y sus respectivos accesorios.
